# Raport z wykonanej pracy

Nr raportu: DM-260801-003

Nieszczelność połączenia odpływowego pod zlewem zaplecza kuchennego.

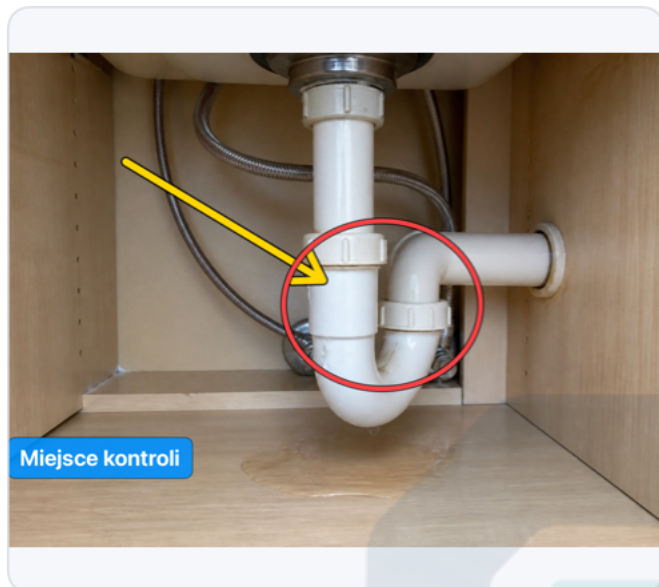
Aparat · 28.05.2026, 22:46 · adnotacje: 3  
Stan zastany przed rozpoczęciem prac.

Zamknięto dopływ, zdemontowano syfon, oczyszczono gniazda, wymieniono uszczelki i ponownie zmontowano odpływ.

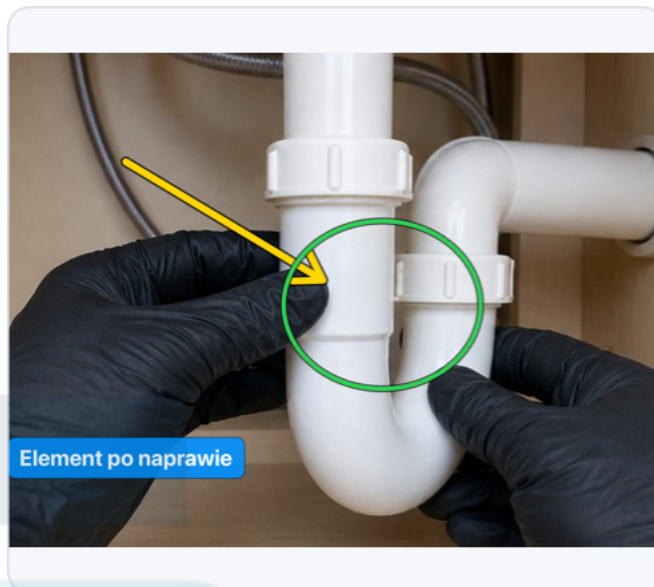
Aparat · 28.05.2026, 22:46 · adnotacje: 3  
Efekt po wykonaniu usługi.

Trzy próby pełnego przepływu i piętnastominutowa próba szczelności bez wycieku.

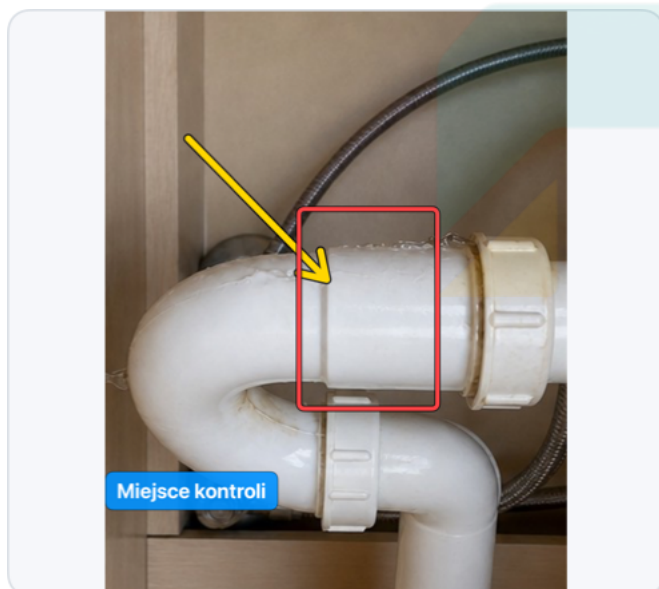
Biblioteka · 28.05.2026, 22:48 · adnotacje: 3  
Zbliżenie miejsca wymagającego interwencji.

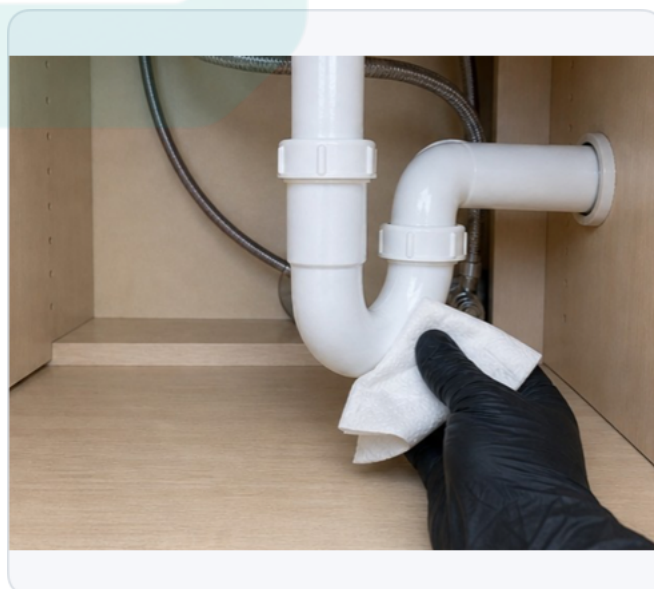
Biblioteka · 28.05.2026, 22:48  
Detal po montażu i uporządkowaniu stanowiska.

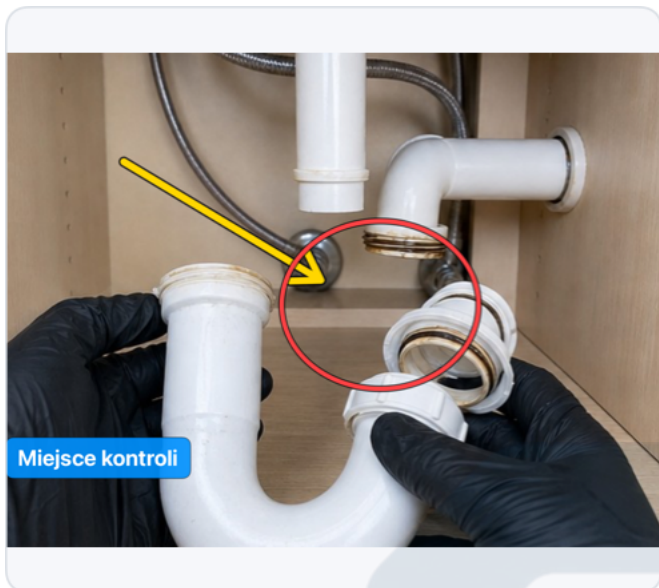
Diagnoza elementu przed wykonaniem naprawy.

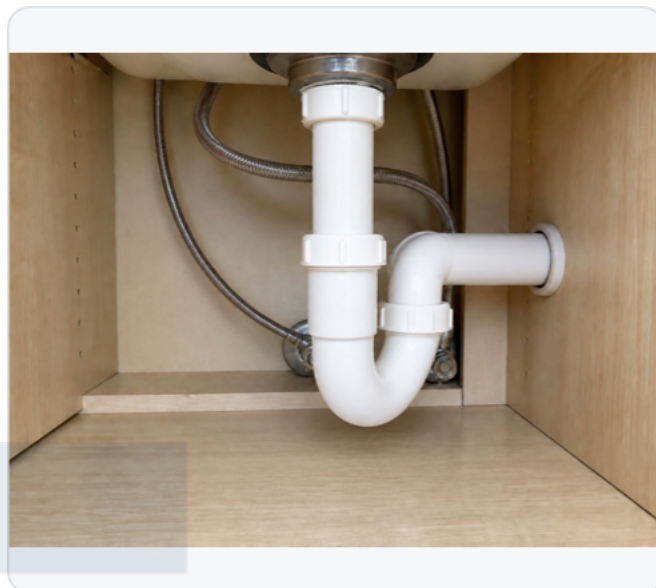
Kontrola końcowa po wykonaniu prac.
