# Raport z wykonanej pracy

Nr raportu: DM-260801-009

Miejscowe zawilgocenie przy dolnej obróbce komina i widoczna szczelina przy dachówkach.

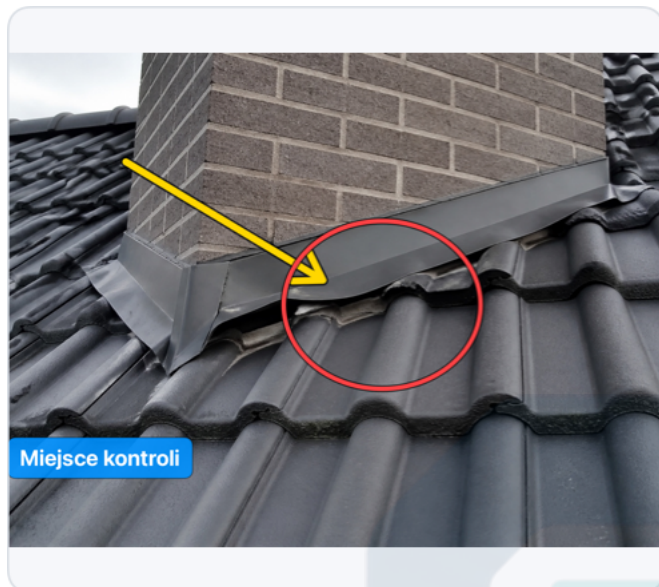
#### ZDJĘCIE 1

Aparat · 28.05.2026, 23:46 · adnotacje: 3  
Stan zastany przed rozpoczęciem prac.

Oczyszczono strefę naprawy, poprawiono obróbkę blacharską i uszczelniono połączenie przy kominie.

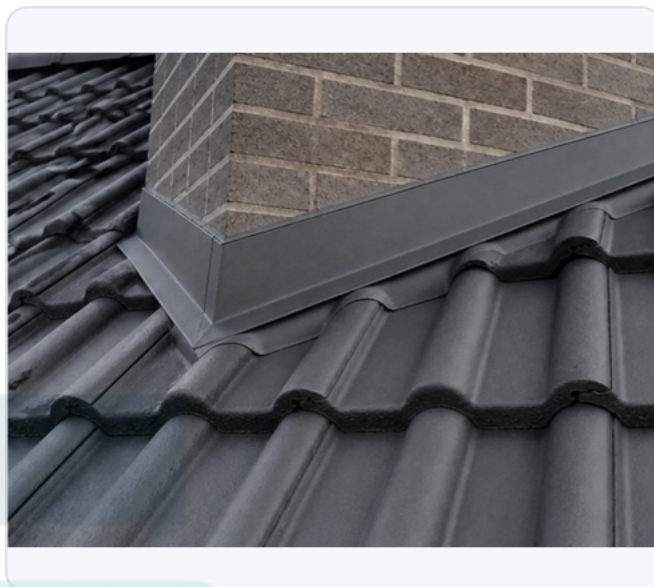
#### ZDJĘCIE 2

Biblioteka · 28.05.2026, 23:48  
Detal po montażu i uporządkowaniu stanowiska.

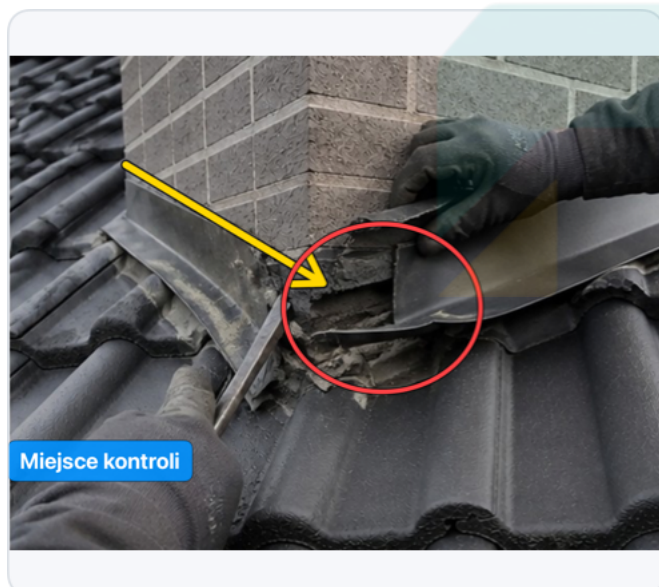
#### ZDJĘCIE 3

Aparat · 28.05.2026, 23:50 · adnotacje: 3  
Diagnoza elementu przed wykonaniem naprawy.

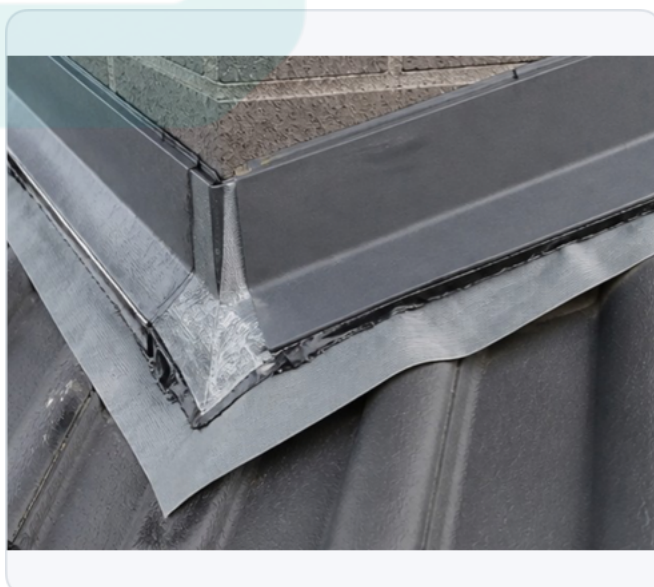
#### ZDJĘCIE 4

Aparat · 28.05.2026, 23:52  
Efekt po wykonaniu usługi.

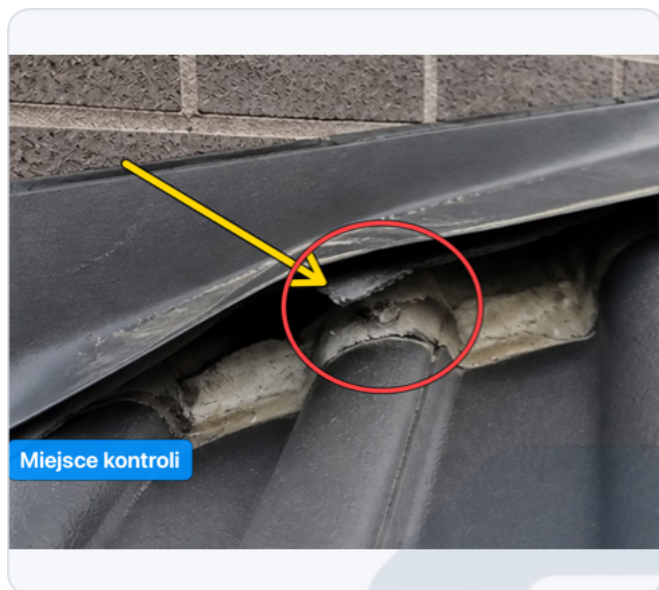
ZDJĘCIE 5

Biblioteka · 28.05.2026, 23:54 · adnotacje: 3  
Zbliżenie miejsca wymagającego interwencji.

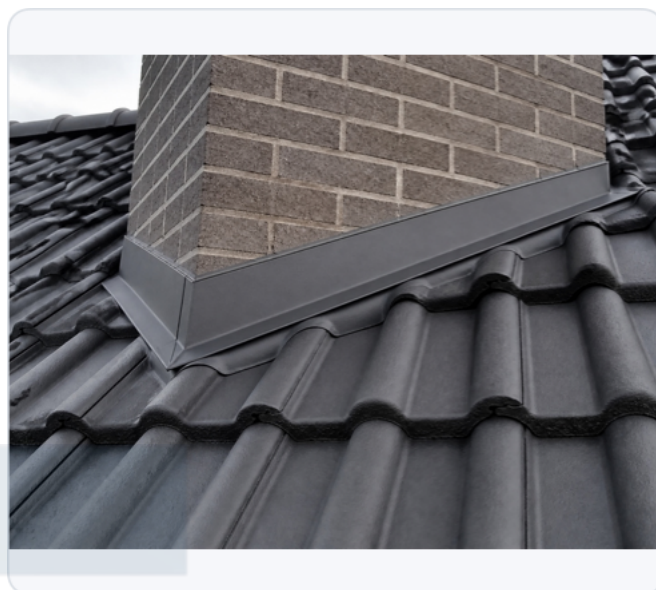
ZDJĘCIE 6

Próba wodna nie wykazała przedostawania się wilgoci.

Aparat · 28.05.2026, 23:56  
Kontrola końcowa po wykonaniu prac.
