# Raport z wykonanej pracy

Nr raportu: DM-260801-013

Apartamenty Demo - przykład

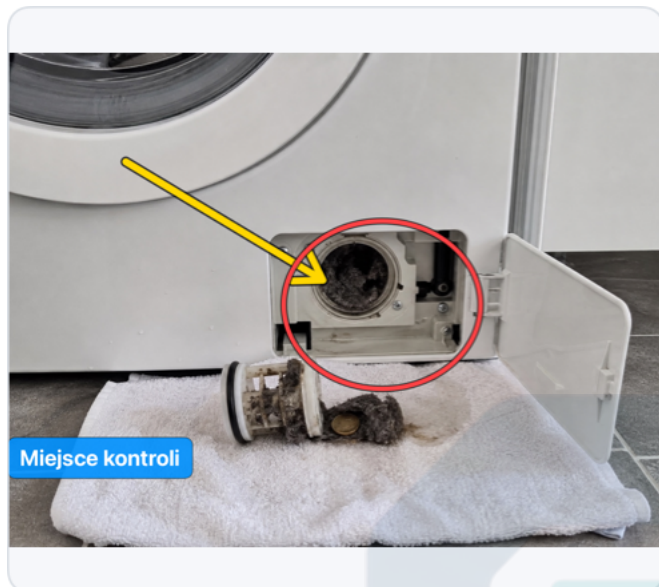
PARA 1

Pralka nie kończyła odpompowania z powodu zablokowanego filtra pompy.

Biblioteka · 29.05.2026, 00:26 · adnotacje: 3  
Stan zastany przed rozpoczęciem prac.

Oczyszczono układ filtrów i pompę odpływową, usunięto ciało obce oraz sprawdzono przewód odpływowy.

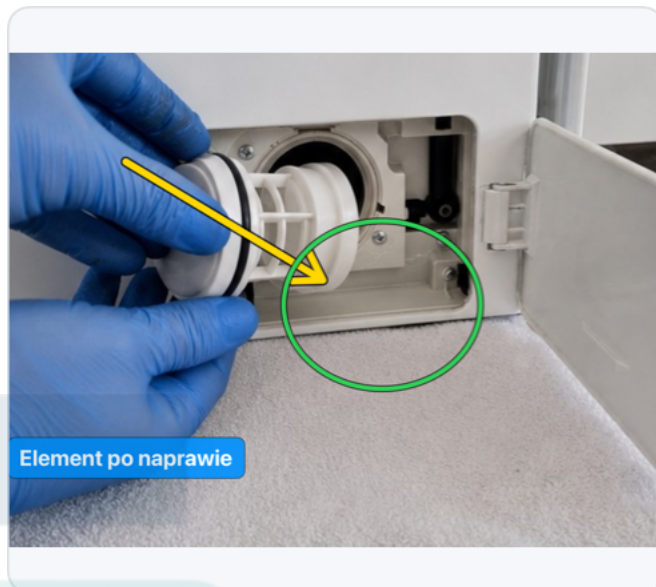
Program odpompowania i płukania zakończony bez błędów oraz wycieku.

Biblioteka · 29.05.2026, 00:26 · adnotacje: 3  
Efekt po wykonaniu usługi.

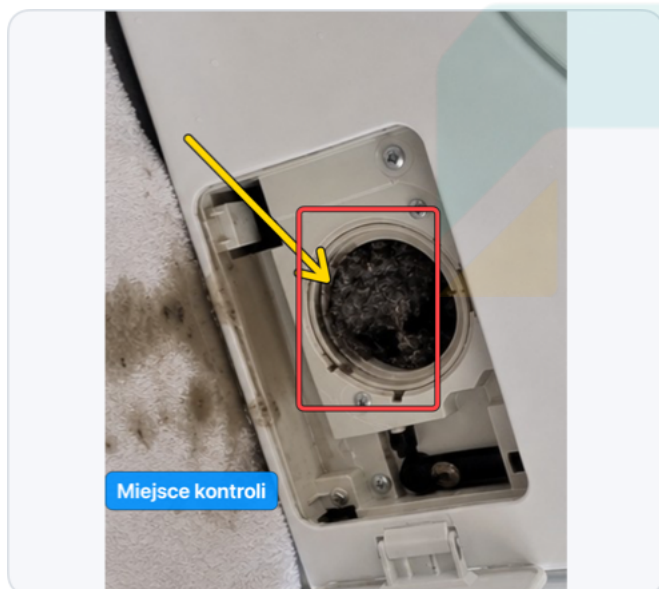
PARA 2

Aparat · 29.05.2026, 00:28 · adnotacje: 3  
Zbliżenie miejsca wymagającego interwencji.

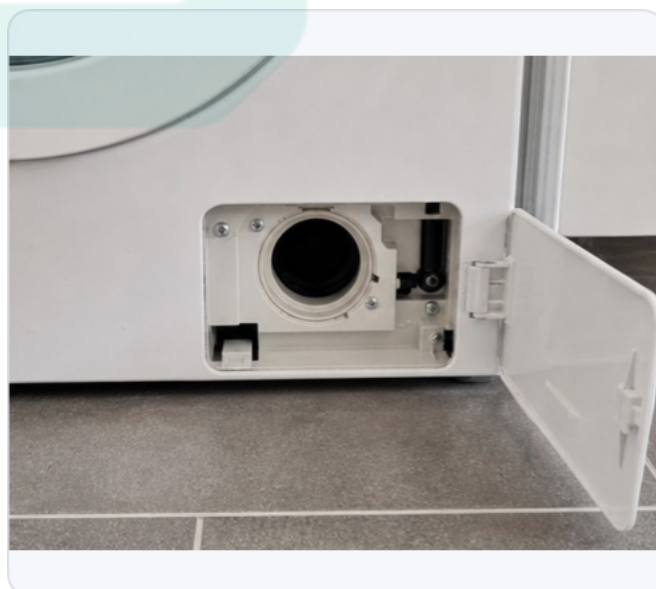
Aparat · 29.05.2026, 00:28  
Detal po montażu i uporządkowaniu stanowiska.

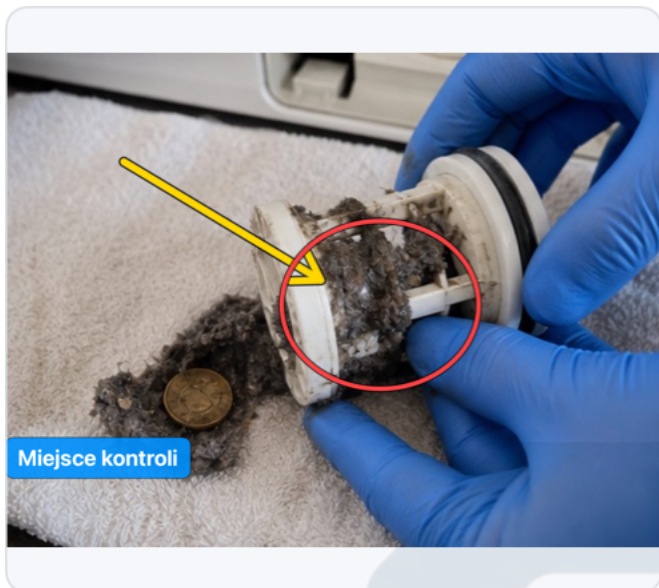
PARA 3

Diagnoza elementu przed wykonaniem naprawy.

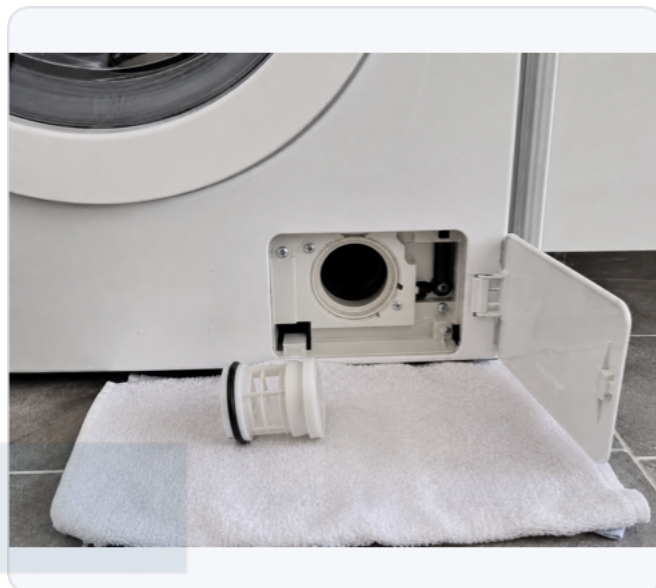
Kontrola końcowa po wykonaniu prac.
